—ハーネス型安全帯と胴ベルト型安全帯の比較等—

墜落災害防止のための 安全帯の使用方法について

一般社団法人 全国建設業労災互助会
独立行政法人 労働安全衛生総合研究所

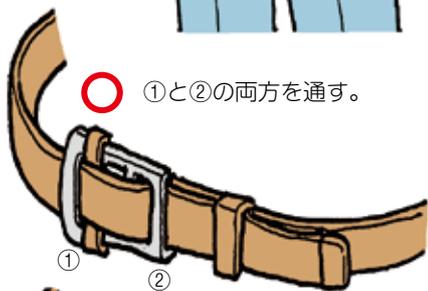
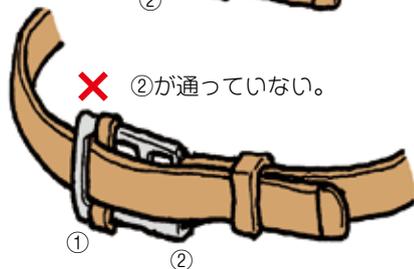
2 胴ベルト型安全帯

腰に装着して使用するもの。

墜落の危険がある作業床の端部や開口部等に接近させない対策などで高い効果が期待できる。

腰骨の高さにベルトを巻き、バックルに正しくベルトを通す。ランヤードを取り付ける D 環は身体の側面近くになるようにする。

この部分もベルトを通す。
(①と②を全て通さないと、抜ける恐れがある)

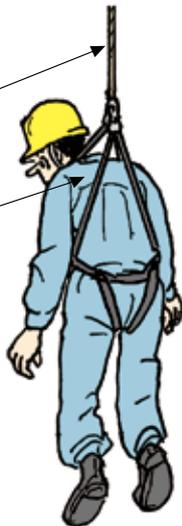
一度大きな力が加わったものは再度使用しない。

※ランヤードや安全帯の素材が伸び、元に戻らないので、期待する性能が失われる。

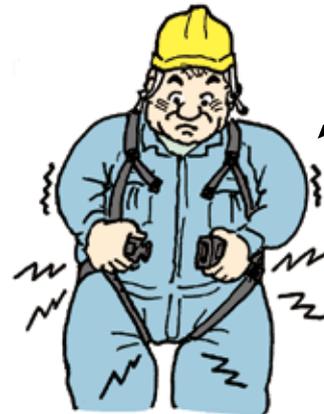
取扱説明書の内容を知った上で使用する。

※体重が重い場合や、重い工具を着用する場合は、落下時の衝撃が大きくなるため、使用条件などを確認した上で使用する。

※使用中に溶接の火花が当たって損傷したり、擦れや摩耗、紫外線劣化などによる経年劣化によって、性能が著しく低下することがあるため、取扱説明書の内容を理解して使用管理等を行う。

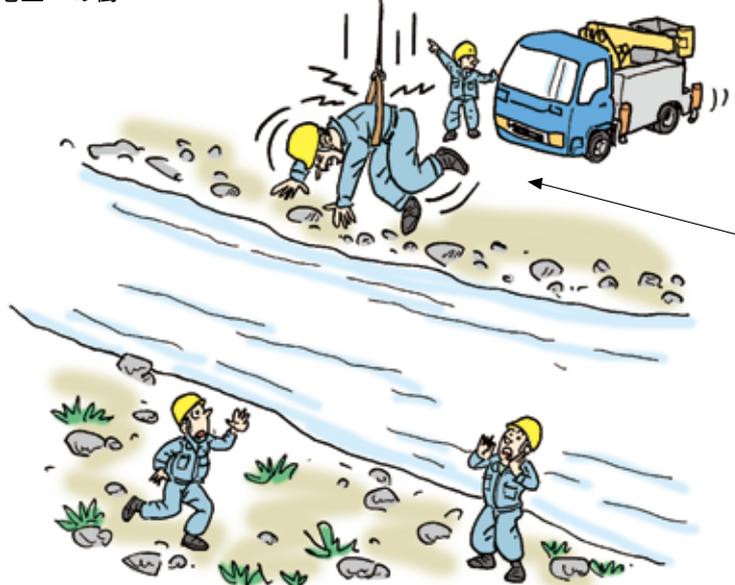
※救助に時間がかかっている間に、ベルトが内臓を圧迫し損傷した。

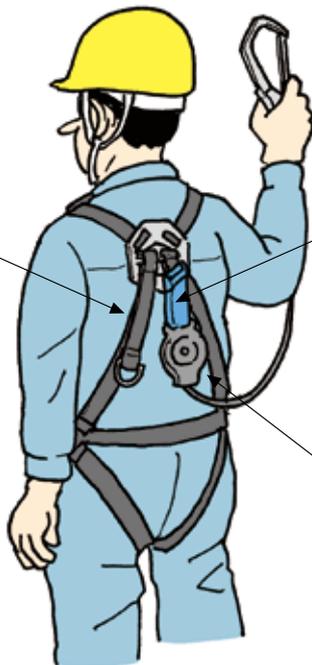
※安全ブロックを使用することが予定されている場合は、補助ベルトを併用する。

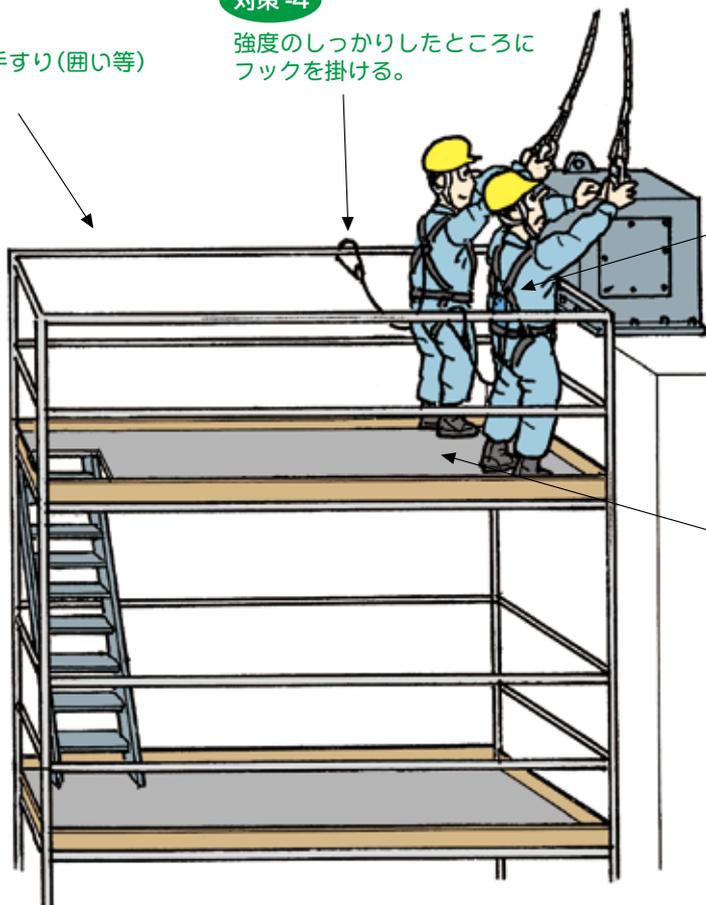
適切な高さに手すり(囲い等)を設置する。

強度のしっかりしたところにフックを掛ける。

ショックアブソーバ付きのランヤード及びハーネス型安全帯を着用する。

適切な広さ、高さ、強度の作業床を設置する。

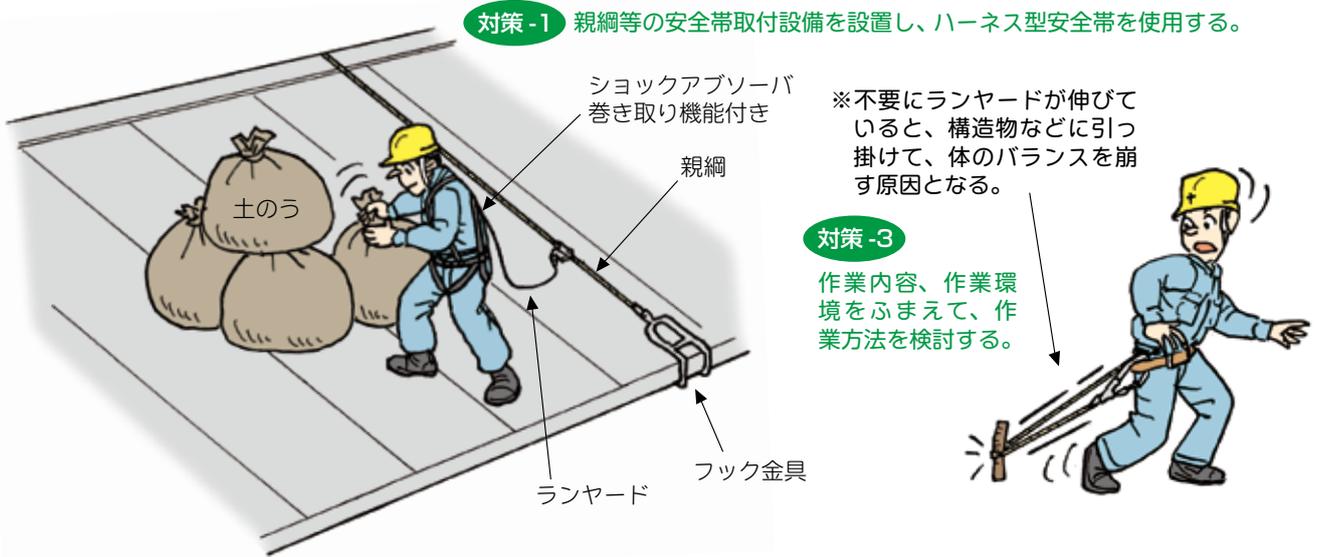
- 対策-1** 親綱等の安全带取付設備を設置し、ハーネス型安全带を使用する。
- 対策-2** 巻き取り機能付き、かつショックアブソーバ付きランヤードを選定し使用する。
- 対策-3** ランヤードに土のうが引っかからないよう作業方法、作業位置を事前に検討する。

※可能な場合は、屋根端部からの墜落を防ぐため、囲い等を設置する。
