# 墜落災害防止のための 足場の安全な使用方法について

一般社団法人 全国建設業労災互助会  
独立行政法人 労働安全衛生総合研究所

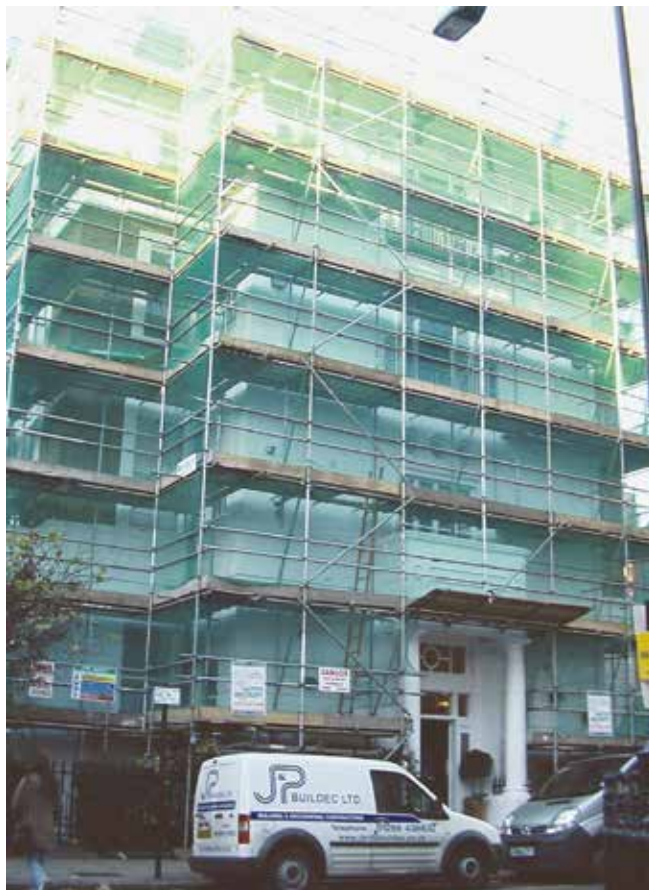
図 10 ロンドンにおける足場  
(手すりに加え、中棧、幅木が設置してある)

これにより、図 10 および図 11 に示すように、足場については日本人の体格を考慮したうえで、欧米と同等の墜落防止措置が実施されるようになった。従来から使用されているメッシュシートは、幅木等とともに飛来物防止措置として新たに規定された。

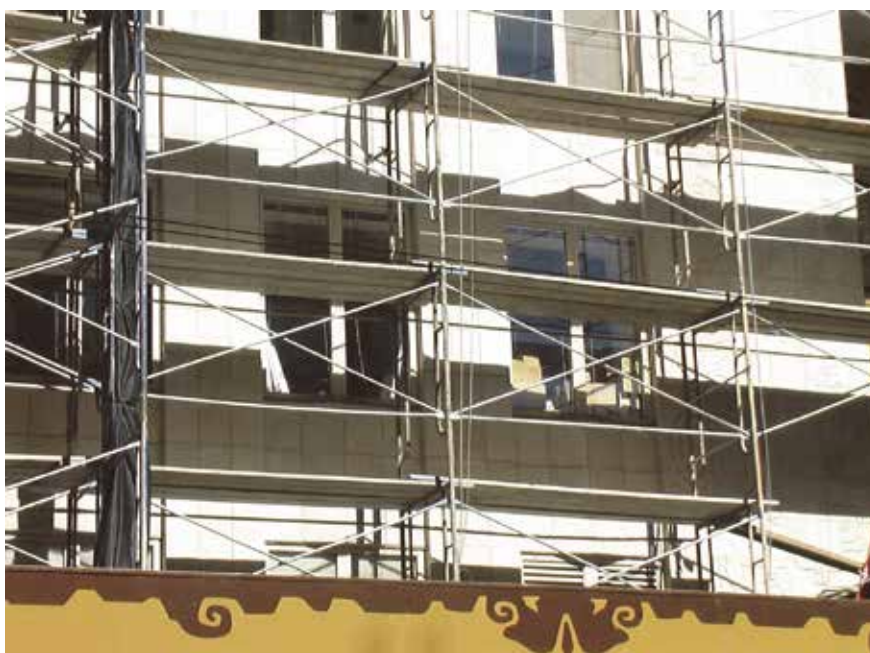
図 11 サンフランシスコにおける足場  
(交さ筋かいの下に下棧が設置してある)

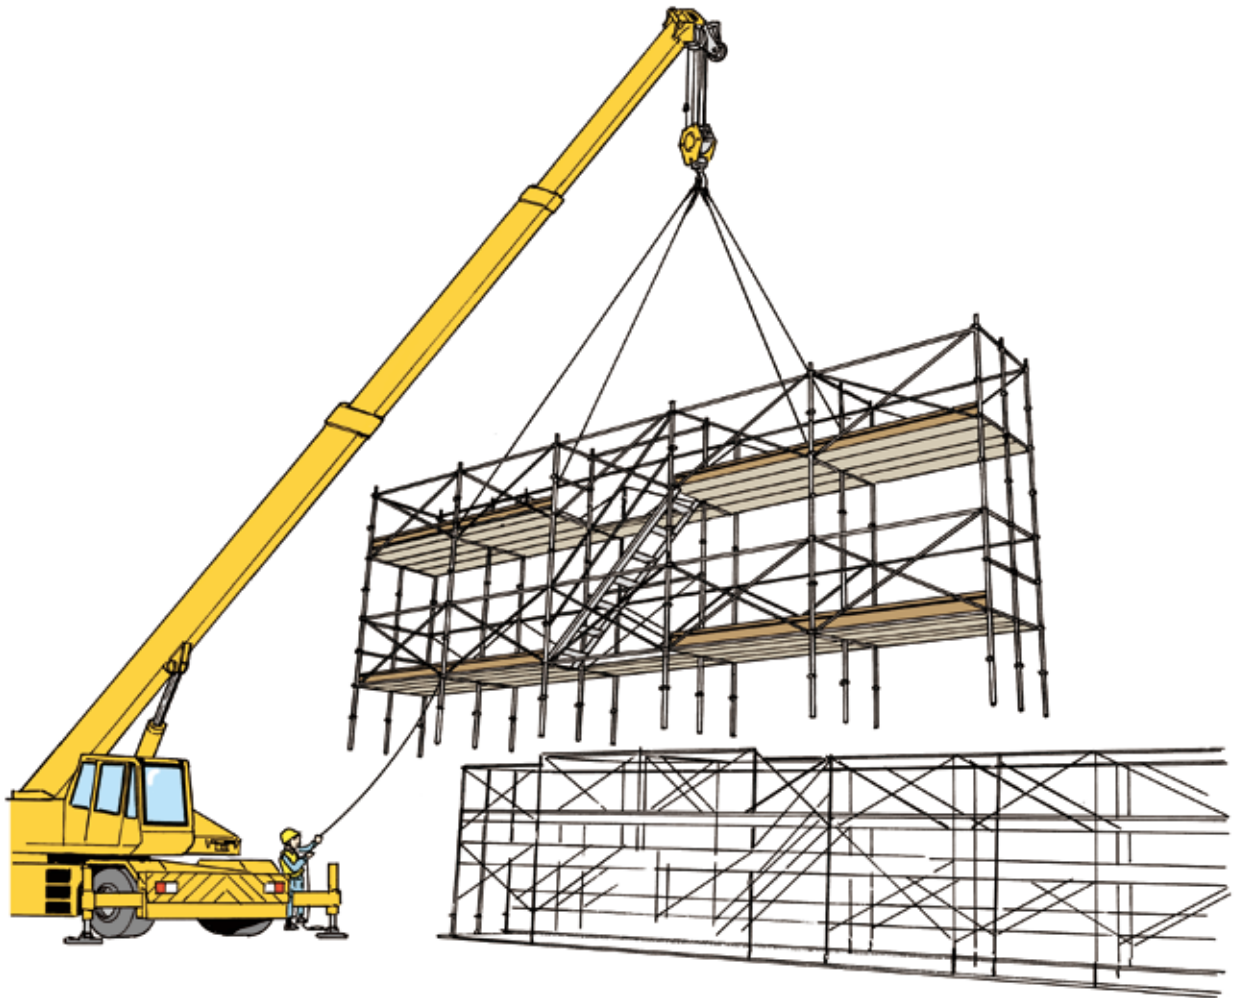
大組・大払工法とは、図 19 に示すように、2 層程度の足場を地上で組立て、クレーンを用いて積み重ねていき、解体時にはその逆の手順で行う工法である。これにより、高所作業を少なくし墜落災害のリスクを低減することができるものである。

図 19 大組・大払工法の例

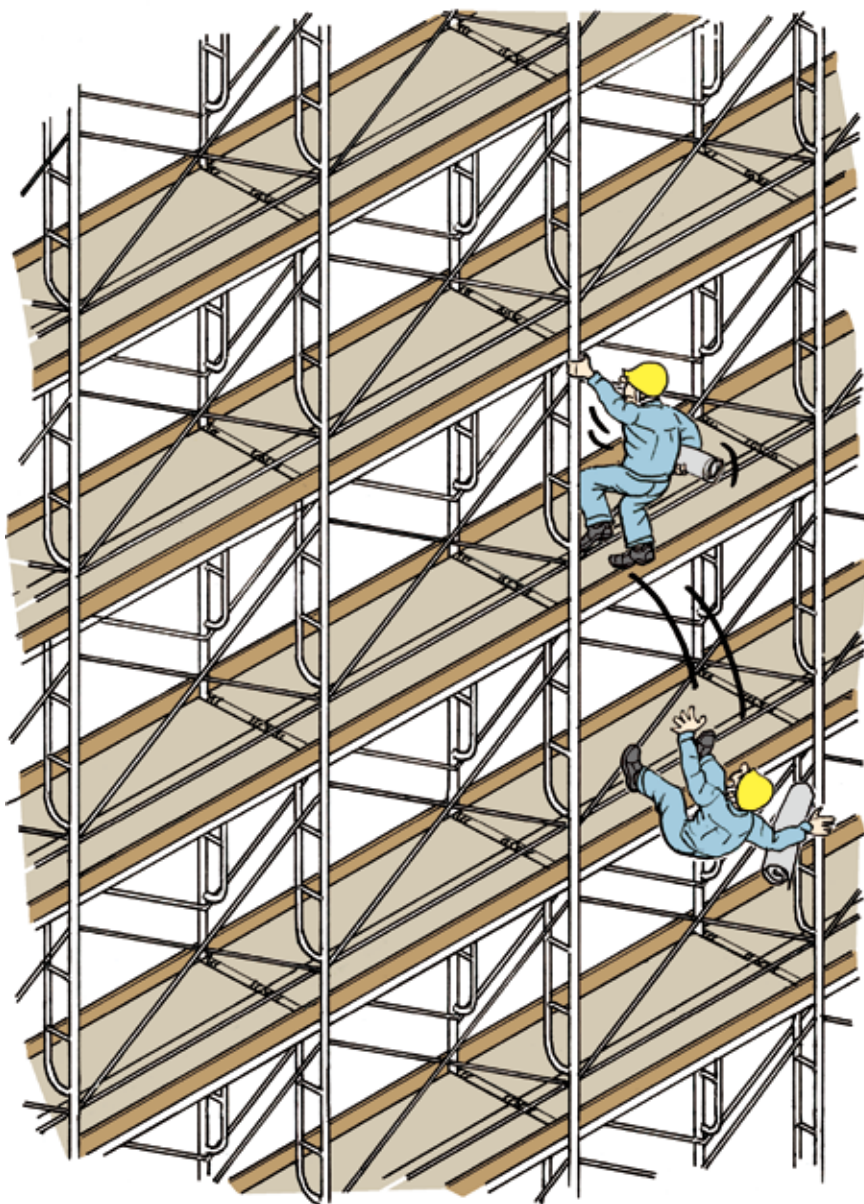
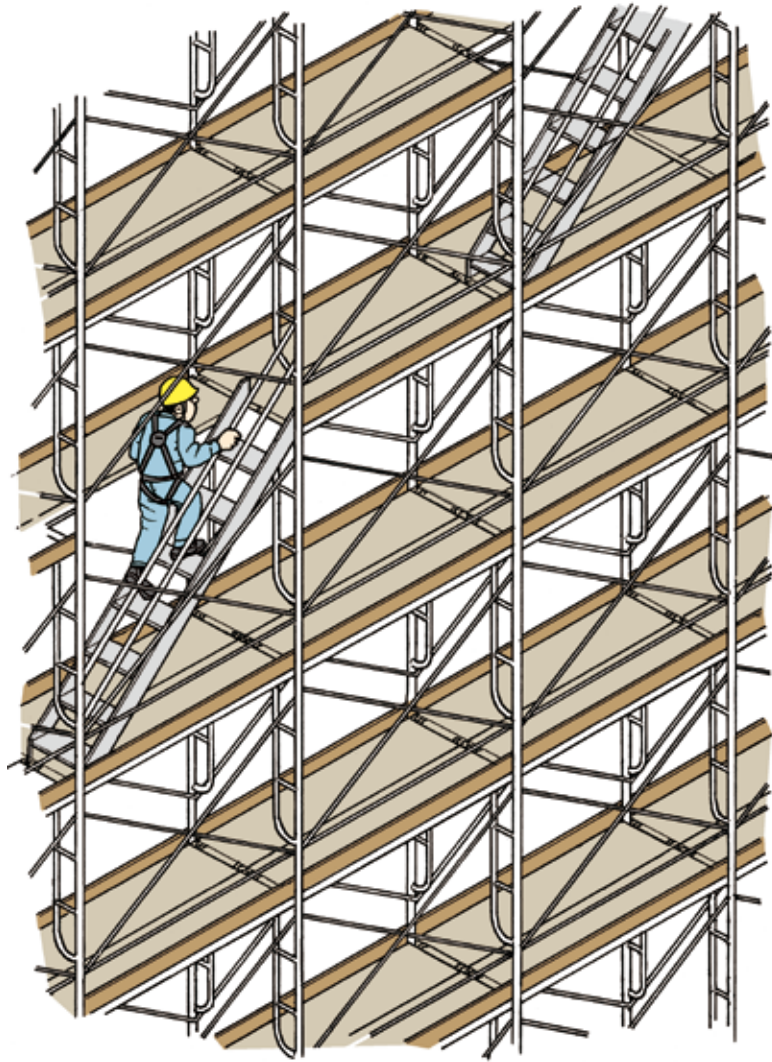
わく組足場の階段を使わずに、交さ筋かいを使って上っていたところ墜落した。

階段が近くになかったため、足場の外側を上る近道行動をとったこと。

- ①近道行動をとらないよう、適切な位置に階段を設置する。  
設置した階段からの墜落を防止するための手すりを設置する。
- ②作業者が不安全行動を起こさないよう、安全教育を実施する。特に、最近の足場は中棧や下棧、幅木等の設置により外側を上りやすい構造となっているため、注意喚起が必要である。
