-基本となる安全対策や親綱・安全帯の使用方法について-

波板スレート屋根工事における 墜落災害の防止

一般社団法人 全国建設業労災互助会 独立行政法人 労働者健康安全機構 労働安全衛生総合研究所

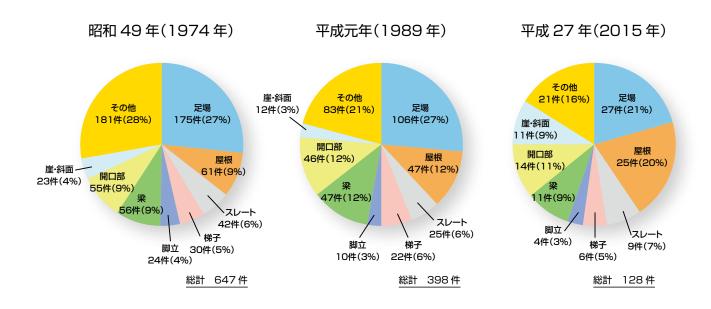
図1 建設業における墜落死亡災害の推移 ※建設業安全衛生年鑑(建災防)の記載データを使用

建設業における墜落災害は、労働安全衛生法が施行されて以降、関係者の努力によって大幅に減少しています(図1)。しかし、依然として多くの死亡災害が発生している状況です。主な墜落災害としては、これまで足場からの墜落災害が最も多くの割合を占めてきましたが、手すり先行工法などの普及により、建設業における死亡災害の占める割合が減少傾向がみられています。その一方、近年においては、屋根・屋上工事が大きな割合を占めるようになってきました。スレート屋根からの墜落災害についても、上記の屋根関連工事と類似する工事であり、墜落災害防止対策を確実に実施して工事を行う必要があります。

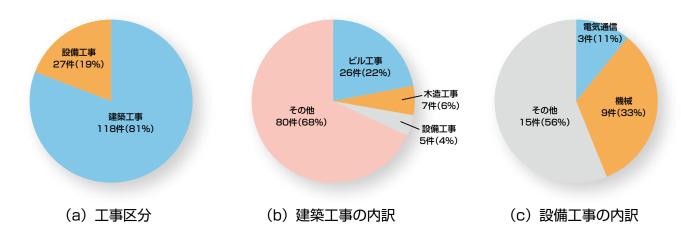
<u>※総計 145 件</u> (平成 18 年~平成 27 年:10 年間)

図2 スレート屋根からの墜落死亡災害の発生件数 ※建設業安全衛生年鑑(建災防)の記載データを使用

図2は平成18年から平成27年までの直近10年間におけるスレート屋根からの墜落死亡災害(145件)について、工事区分別と工事の種類別に分類を行ったものです。スレート屋根からの墜落死亡災害の多くは建築工事において発生しており、その割合は81%(118件)を占めています。またその半数以上(80件)が、その他建築工事で発生していることも特徴的です。

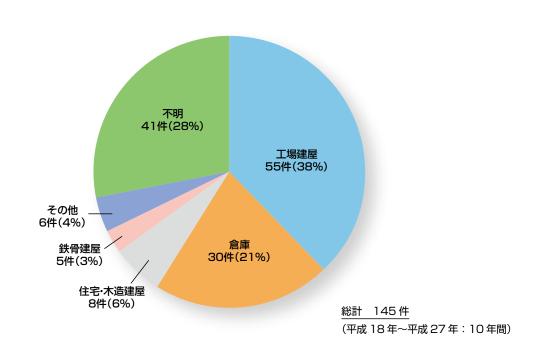
図3 スレート屋根からの墜落死亡災害の発生件数(工事対象別)

- ○工事対象は、工場と倉庫で約6割を占める。
- ○工事種別は、改修・補修工事で約5割を占め、解体工事を含めると、全体の3/4 を占める。
- ○墜落の原因の 9割以上が踏み抜きによるものである。
- ○踏み抜き対象は、スレート材が約6割、明かり取りが約3割を占める。
- ○踏み抜いた屋根材の種類としては、塩ビ製、ガラス製、FRP製などがある。
- ○墜落時の作業内容は、多様であるが、資材運搬作業や、屋根部材の取り外し作業 での事故が多い。
- ○墜落距離は、約8割が10m未満となっている。
- ○被災者の年齢としては、40歳代以下が約5割、50歳以上が約5割となっている。
- ○事故が発生した月に、特に傾向はみられない。

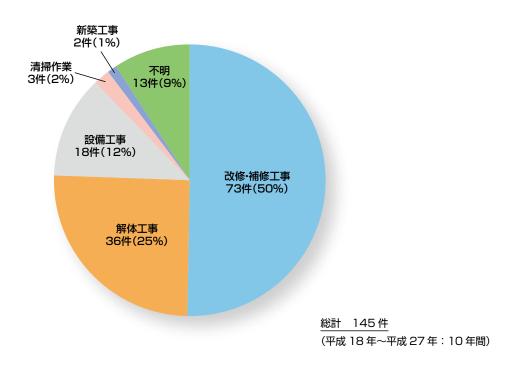
図4 スレート屋根からの墜落死亡災害の発生件数(工事種別)

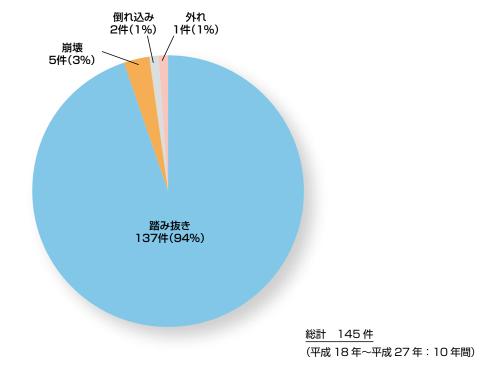
図5 スレート屋根からの墜落死亡災害の発生件数(原因別)

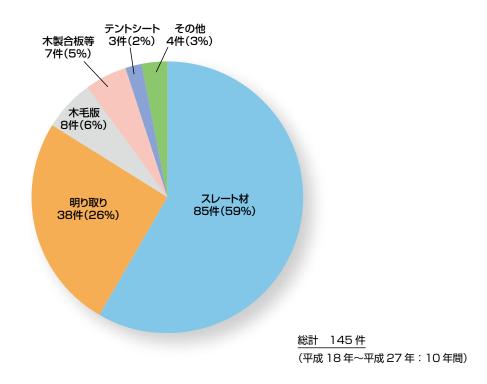
図 6 スレート屋根からの墜落死亡災害の発生件数(踏み抜き対象別)

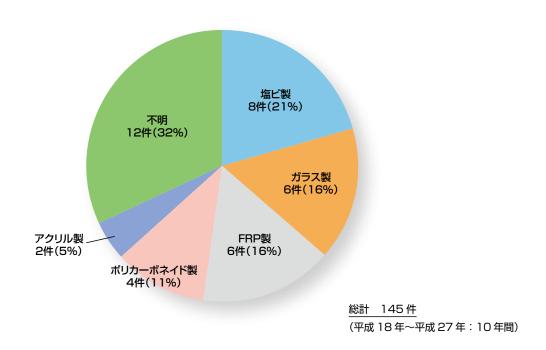
図7 スレート屋根からの墜落死亡災害の発生件数(屋根材の種類別)

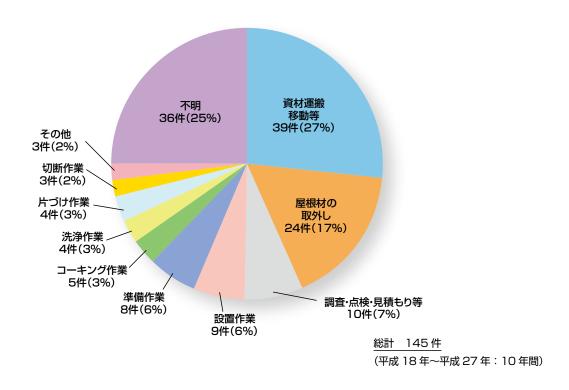
図8 スレート屋根からの墜落死亡災害の発生件数(作業内容別)

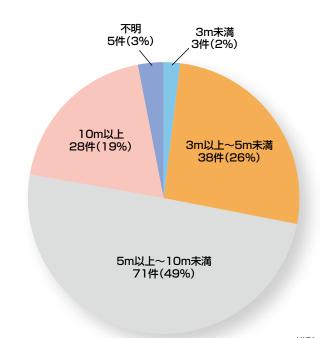
図9 スレート屋根からの墜落死亡災害の発生件数(落下高さ別)

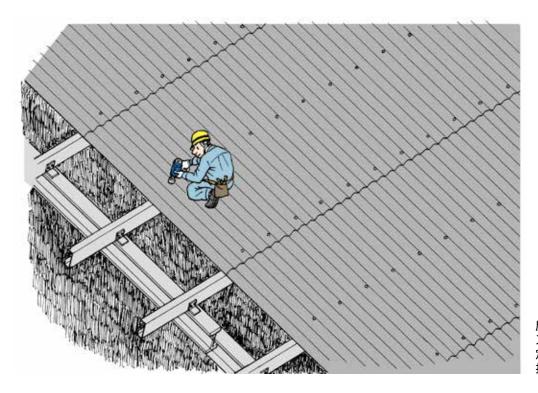
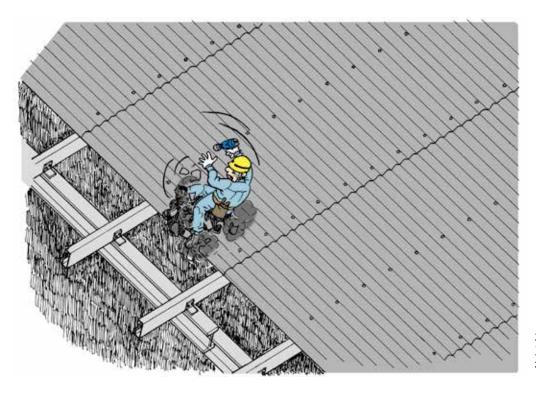
4. 本作業 屋根材を取り外す作業中の墜落

屋根補修工事のため、 スレート屋根材を固 定しているボルトを 抜こうとした。

ボルトを抜いた際に スレート屋根材が割 れて墜落した。

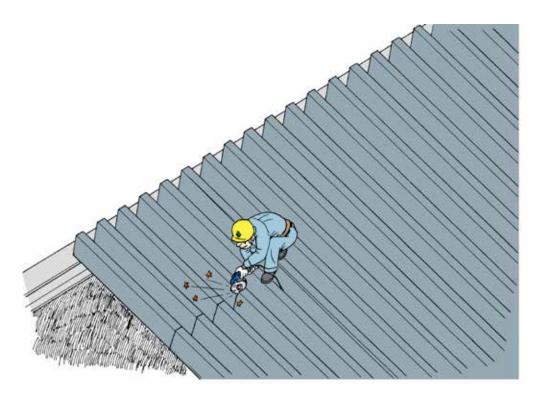
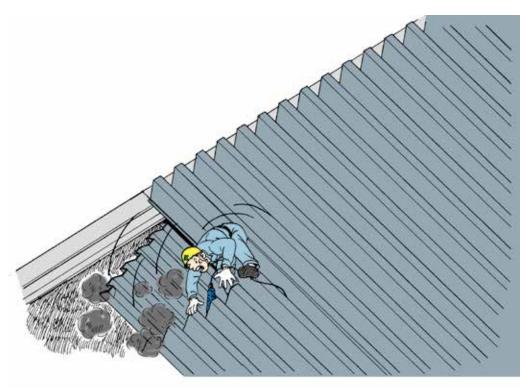
4. 本作業 折板鉄板の切断作業中の墜落

工場屋根の張り替え のため、既存の折板 鉄板屋根を切断・撤 去をしていた。

切断した箇所に乗っ てしまい墜落した。

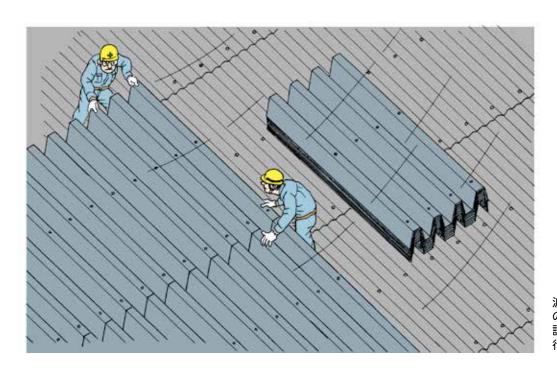
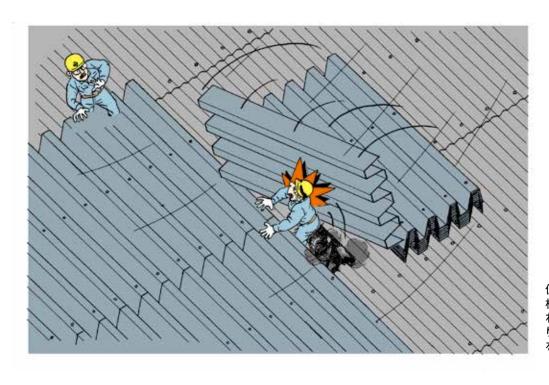
4. 本作業 スレート屋根の上に鉄板を設置作業中の墜落

波板スレート屋根 の上に波板鉄板を 設置する作業を 行っていた。

仮置きしていた鉄 板が強風にあおら れて被災者にあた り、スレート屋根 を踏み抜いた。

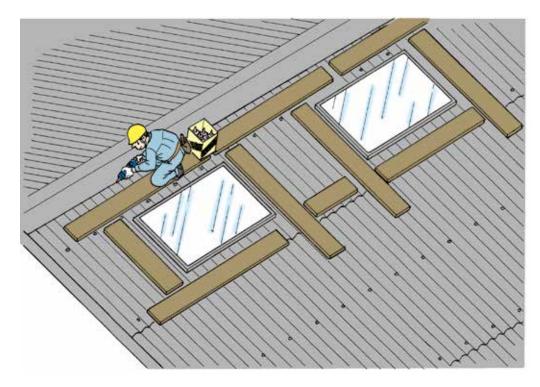
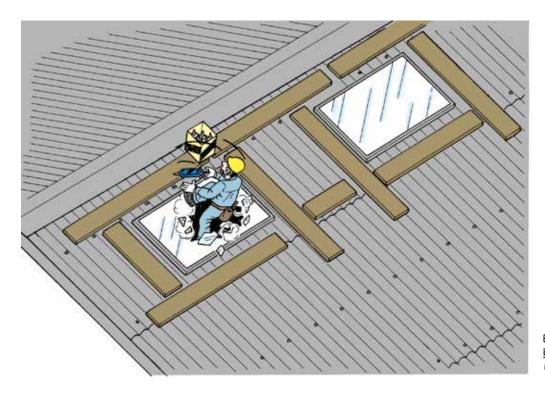
4. 本作業 スレート屋根のコーキング作業中の墜落

スレート屋根の補修 工事のため、屋根上 に足場板を設置して 作業を行っていた。

明かり窓に身体が移動してしまい、明かり窓を踏み抜いた。

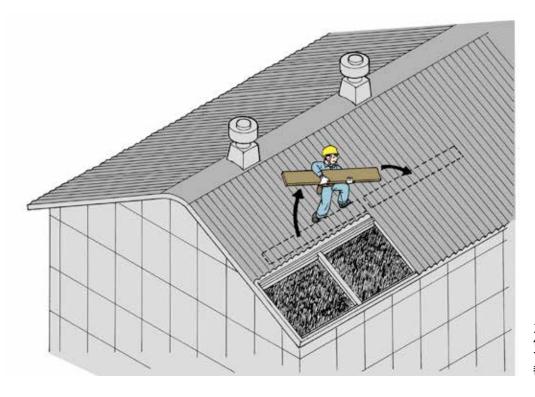
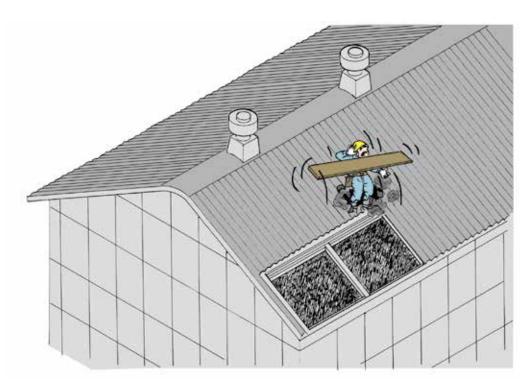
4. 本作業 歩み板の盛り替え作業中の墜落

スレート屋根の撤去 作業中、作業床とし ていた足場板の盛り 替えをしていた。

その際、スレート屋 根を踏み抜いた。

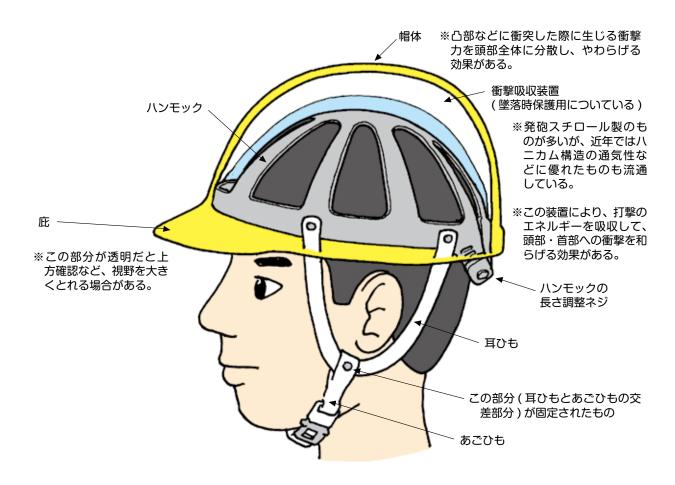
1 保護帽

帽体、ハンモック、衝撃吸収器具、耳ひも、あごひもなどで構成され、頭部への衝撃力を分散して頭部を保護するもの。

保護帽には主に墜落時保護用と飛来・落下物用がある。墜落時保護用のうち、耳ひもとあご ひもの交差部分が固定されたものを選択する。着用時・使用時においては、墜落・転倒時で の脱げ・脱落がないよう、ひも・ハンモック長さを確認し、必要に応じて調整を行う。

解説 耳ひもとあごひもの交差部の構造について

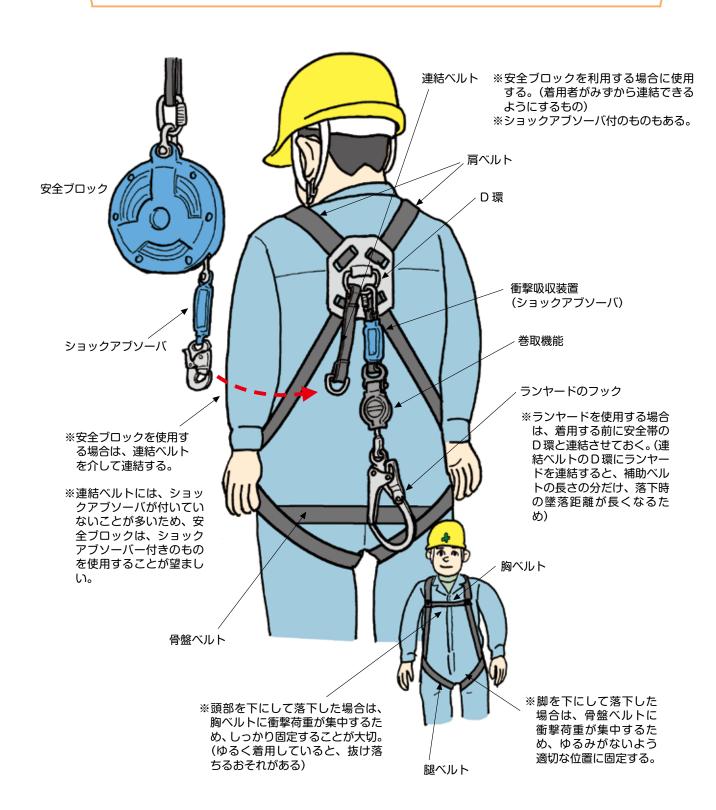
2 ハーネス型安全帯

肩部・胸部・腿部・骨盤部などに複数のベルトを配置し、人体骨格(骨のある箇所)に 墜落阻止時の衝撃力を負担させる構造のもの。

ショックアブソーバー付きのランヤードを必ず使用する。

肩ベルトを両腕に通したあと、腿ベルト(骨盤ベルト)を股下から通し、バックル等の金具で前側のベルトと連結する。そしてベルトのねじれがないか確認しつつ、長さを調節し、ゆるみがないようにする。最後に胸ベルトをゆるみがないように連結する。

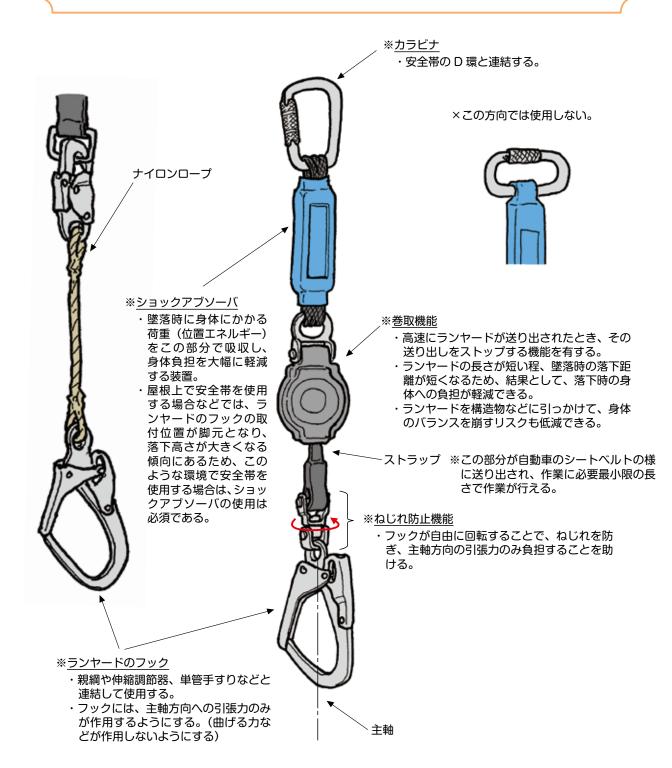
4 ランヤード

身体に装着した安全帯と手すり・親綱等の安全帯取付設備を連結して墜落阻止を行うもの。ショックアブソーバー付きのランヤードを使用することで、墜落阻止時の身体への負担を大幅に低減することができる。また屋根端部等にランヤードが接触した際、ランヤードが切断するリスクを低減できる。

使用するランヤードのフックは、墜落危険個所への接近防止が図れるよう、作業ができる範囲で可能な限り短いものを選択することが望ましい。この事は、ランヤードを引っ掛けて転倒し墜落するリスク低減も期待できる。ランヤードが長い場合は、その分だけ墜落距離が長くなるため、身体へのリスクも高まる。使用しない時には収納袋に入れる等の措置を講ずる。

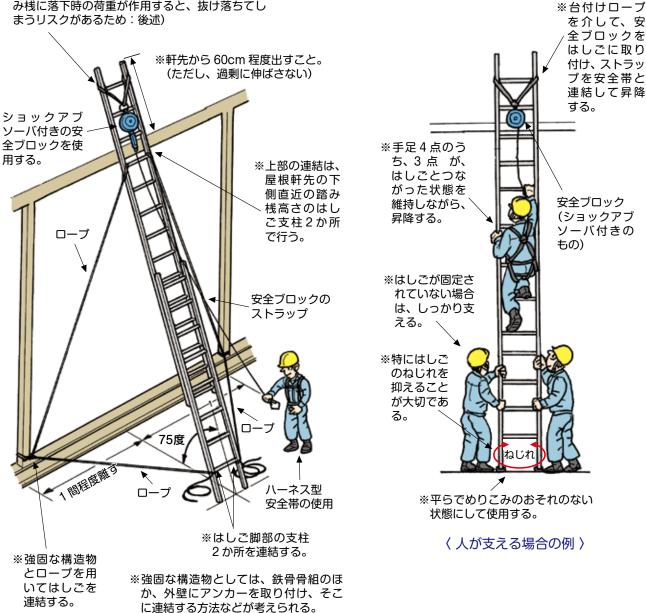
5 移動はしご(固定・人が支える場合)

高所作業において昇降の際に使用する機材で、人力で持ち運びができるもの。 単はしごのほか、長さの調節ができる伸縮型はしごがある。様々な形状・強度のはしご が市販されているため、性能が信頼できるもの(JIS 規格品等)を選定し使用する。

移動はしごを使用する時は、はしごの上端と脚部を固定することが必要である。固定の措置が困難な場合は、2人以上でしっかり支える必要がある。はしごの上端は60cm程度以上出し、脚部は平らでめり込みのおそれのない状態にして使用する。また、はしごの踏み桟は、墜落を阻止するための強度が不十分な場合があるため、台付けロープを介して安全ブロックを使用する等、墜落阻止時の衝撃力をはしごの2本の支柱に負担させる工夫が必要である。

※台付けロープを介して、安全ブロックをはしごと連結する。これにより、墜落時の荷重を、はしごの踏み桟ではなく、はしご支柱に負担させる。(踏み桟に落下時の荷重が作用すると、抜け落ちてしまうリスクがあるため:後述)

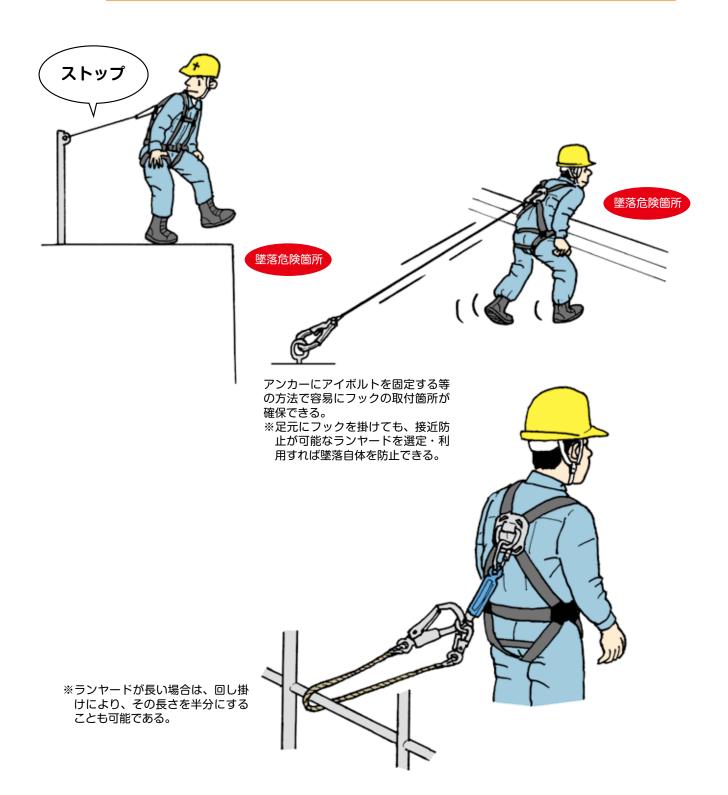
レストレイントシステム

墜落危険箇所への接近防止を図り、墜落自体を防止するもの。

巻取り機能付きのランヤードの使用や、回し掛け等により、ランヤードの使用長さは、 墜落危険箇所までの距離より短くする。

墜落災害防止の基本は、作業床等からの墜落自体を防止することである。フックは、墜落危 point 険箇所への接近防止が図れる箇所に取り付ける。この工法を利用する際に重要なことは、フッ クの取付け高さにこだわらないことである。墜落災害の大半は、安全帯の不使用が原因である。 接近防止措置が図れれば、足元にフックを取り付けても墜落自体を防止できる。

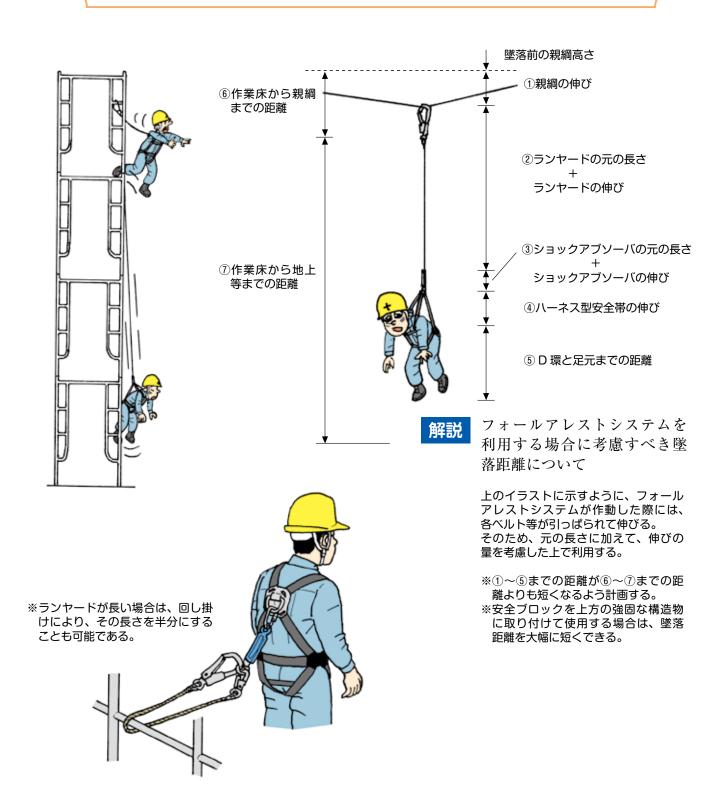
2 フォールアレストシステム

作業床等からの墜落が生じた際に、地面への衝突を防止するとともに、身体に作用する 衝撃を緩和し、傷害発生リスクを低減するもの。

フォールアレストシステムは、墜落自体は発生してしまうため、通常ショックアブソーバーの使用が必須である。墜落距離が長いほど、地面への衝突リスクが高まり、また身体に作用する衝撃も大きくなる。墜落距離は、使用するランヤードの長さのほか、墜落阻止時のランヤード・ショックアブソーバー・安全帯自体の伸び量により決まる。作業箇所と地面との距離を踏まえて適切な器具を選定し、計画を立てることが必要である。

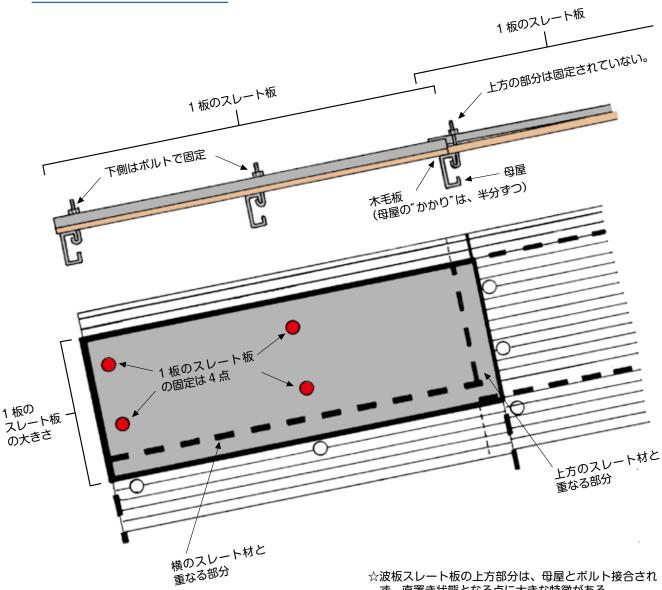
波板スレート屋根の基本構造

波板スレート屋根は、1枚の波板スレート板(図中の赤線で囲んだ部分)を4本のフッ クボルト(図中の赤印の部分)を用いて母屋に連結・固定する構造になっている。

波板スレート板の上方部分は、母屋とボルト接合されず、直置き状態となっている。 その波板スレート板の上端部の母屋へのかかり具合については、50mm幅の母屋に対して 半分の面積(25mm幅)として施工される場合もある。

- ず、直置き状態となる点に大きな特徴がある。
- ☆その波板スレート板の上端部の母屋へのかかり具合は 50mm幅の母屋に対して、半分の面積(25mm幅) として施工される場合もある。

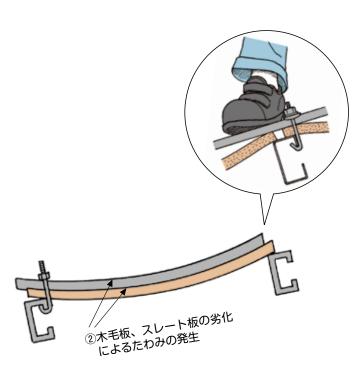
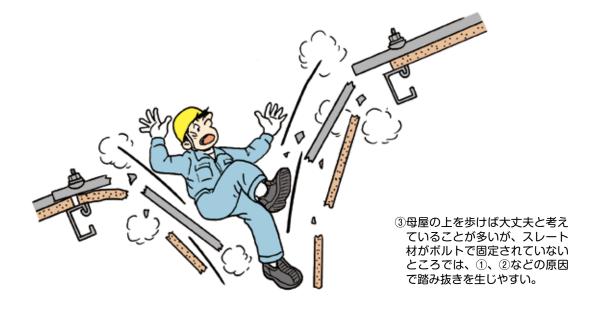
劣化したスレート屋根の状況

波板スレート屋根は、経年劣化や強風・大雨等の自然災害に起因して劣化破損が進行し、 固定穴の拡大やフックボルトの緩みなどが生ずることが考えられる。

- 下側部分の固定ボルト穴が損傷した場合、波板スレートが下方へ移動し、梁母屋への波板スレートの"かかり部分"が大きく減少することが懸念される。
- ・木毛板や波板スレート板が経年劣化により"そり"が生じることが考えられる。

上記によって、母屋への波板 スレートのかかり部分が減少 する。

上記によって、スレート材は、 母屋に対して面接触から線接 触(点接触)の状態になる可 能性がある。

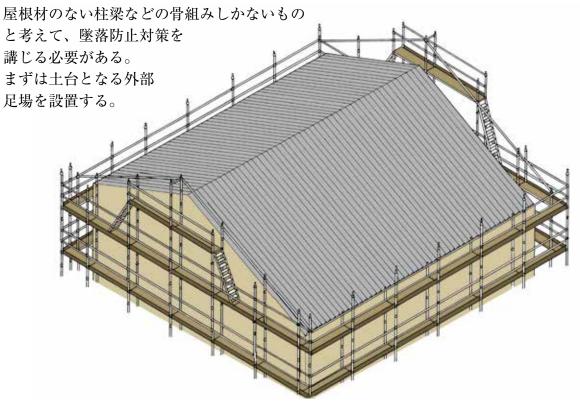
(1) 昇降用の外部足場の設置

スレート屋根は、劣化などで容易に破損するため、

屋根棟に親綱を設置し、そこから安全ブロックを介してハーネス型安全帯を用いて、踏 み抜きの危険を防止するもの、踏み抜きは、スレート屋根の劣化が進んだ箇所や、母屋 付近で生じる可能性が高いため、ネットを敷き、その上に歩み板を設ける。

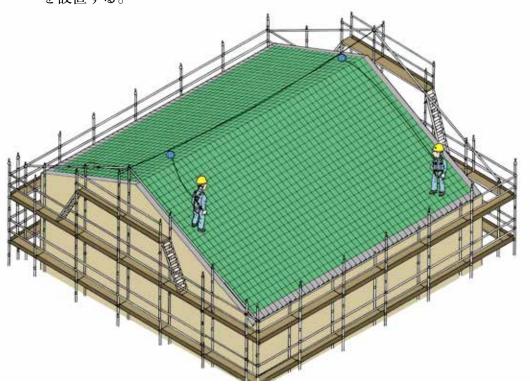
(3) ネットの設置

親綱に安全ブロックを取付け、 これを用いて屋根上に墜落防止用ネット を設置する。

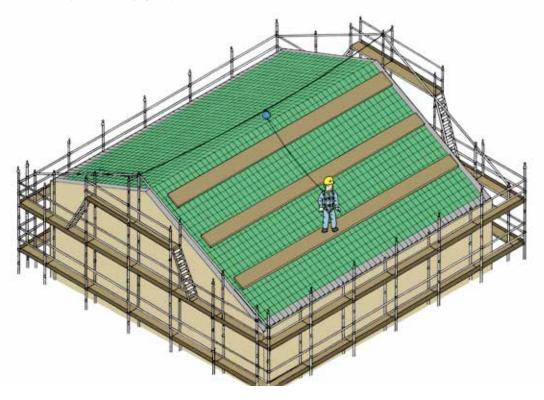
(4) 基本とする対策

屋根上に歩み板を設置し、 基本となる対策が完成。
