—事例から見た災害原因とその防止対策について—

つり足場に係る労働災害の防止

一般社団法人 全国建設業労災互助会
独立行政法人 労働者健康安全機構
労働安全衛生総合研究所

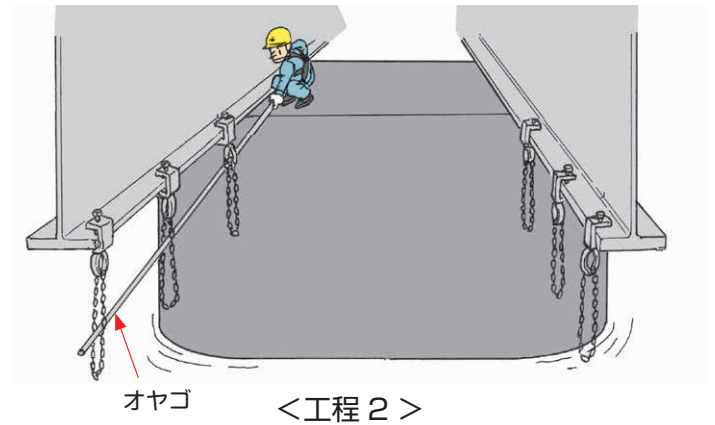
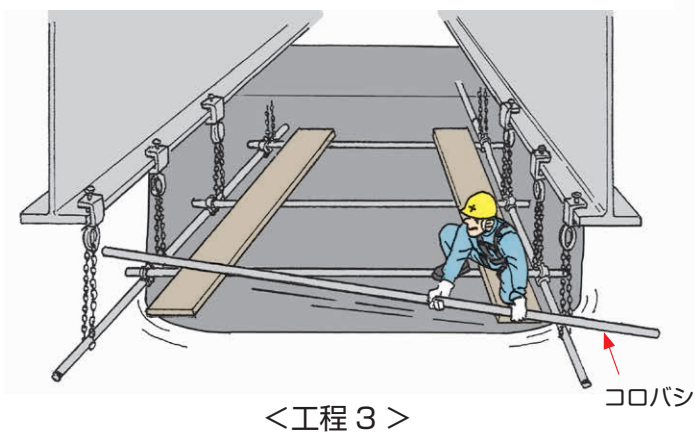
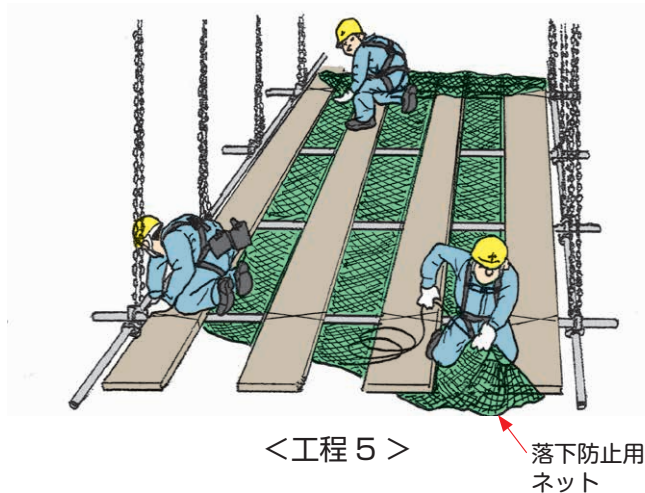
従来式つり足場の工法

- (1) 橋桁につり具を付け、チェーンを取り付ける
- (2) オヤゴをチェーンに通す
- (3) コロバシを取り付ける
- (4) 足場板を一部に設置する
- (5) 落下防止用のネットを張る
- (6) 足場板を全面に設置する

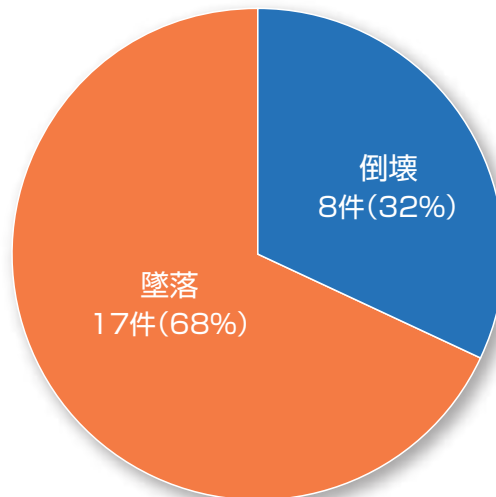
従来式つり足場では、純粋な墜落災害が約7割を占めていることがわかる。墜落防止対策の基本である作業床の確保（安衛則第518条第1項）ができていない現場が多いことが特徴である。

- (1) 親綱未設置の作業環境で、墜落制止用器具を使用せず、おやご・ころばし（単管）の上（作業床のない箇所）で墜落した。
- (2) 固定されていない足場板一枚をずらしながら作業し墜落した（墜落制止用器具未使用）。
- (3) 手すりから身を乗り出したところ墜落した。墜落制止用器具を使用していたが抜け落ちた（レアケース）。
- (4) 高所作業車で作業をすることとなっていたが、墜落防止対策を講じていない橋梁に移動し墜落した（レアケース）。

- (1) つり金具に墜落制止用器具のフックを掛けて作業中、当該つり金具がコンクリート製橋桁から抜けた。
- (2) コンクリート片をつり足場上で集積する作業中、過積載により倒壊した。
- (3) 足場板が固定されていなかったため、バランスを崩して墜落した。
- (4) 手すりの脱落、クランプ・単管が抜けたことにより、墜落した。

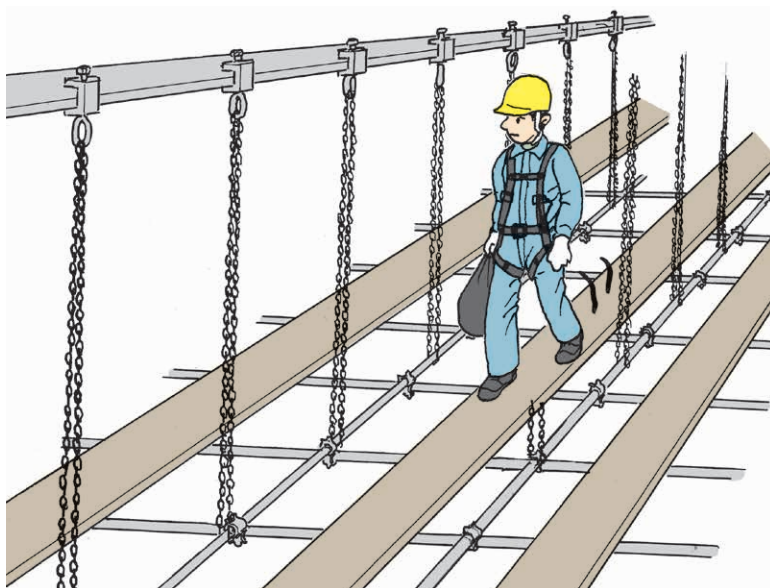
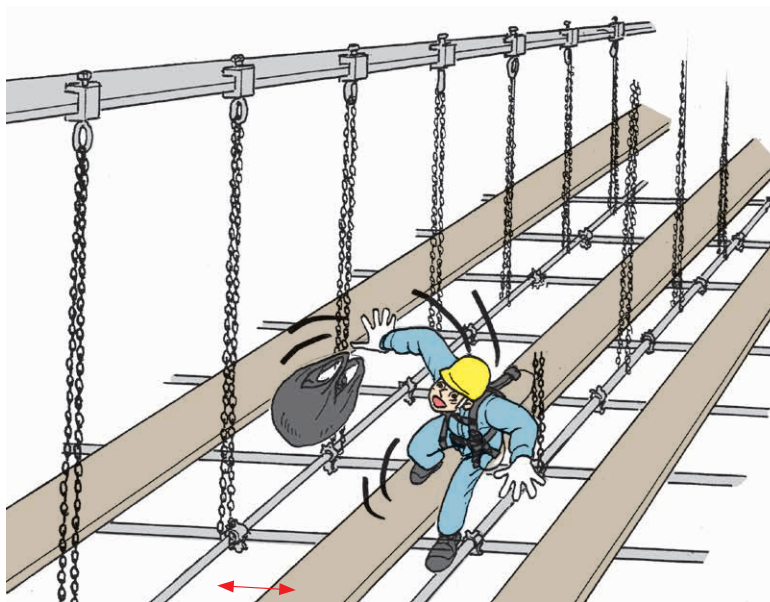
事例 ① 固定されていない足場板の上から墜落

落下防止用ネットを張るため、足場板上を移動していた。

足場板が固定されていないため、足場板が滑動し、バランスを崩して墜落した。
墜落制止用器具を着用していたが、使用していなかった。

足場板が滑動した！

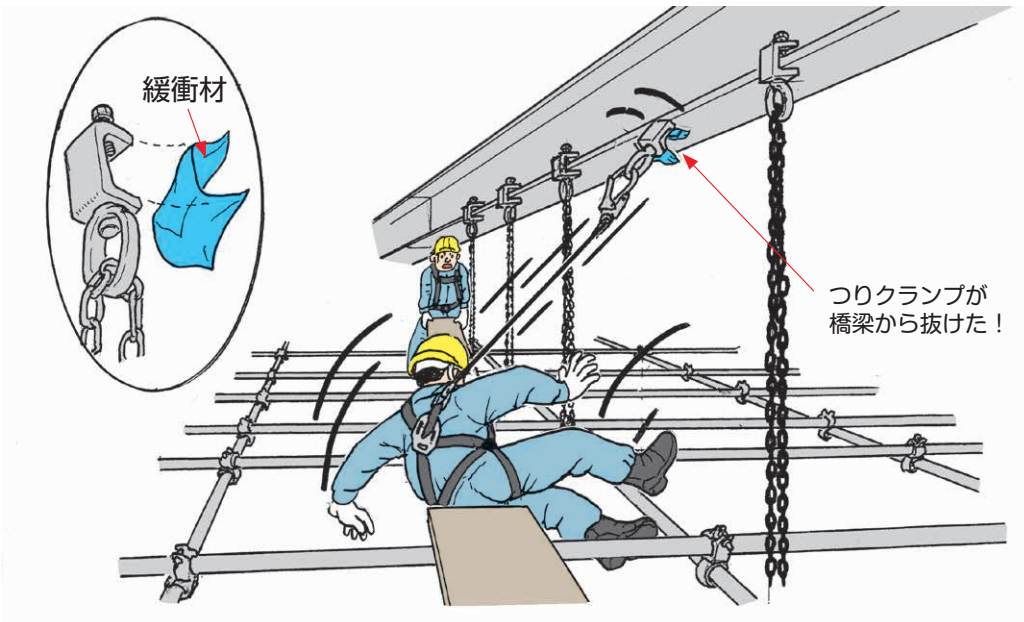
事例 ② つりクランプの抜け出し

墜落制止用器具のランヤードをつりクランプに取付け、足場板を設置する作業を行っていた。

バランスを崩して墜落した際、つりクランプが抜けて墜落制止機能が働かなかった。橋桁保護のために挿入していた緩衝材でつりクランプが滑った可能性がある。

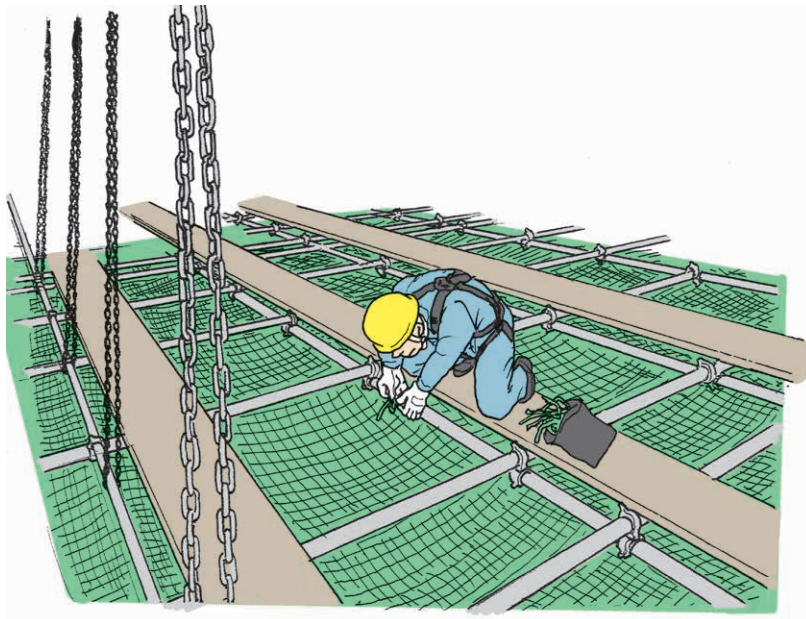
事例 ⑤ ネットの隙間から墜落

つり足場の上で、ネットの取付作業を行っていた。

墜落制止用器具を使用していなかったため、十分に固定されていないネットの隙間から墜落した。

ネットが完全に固定されておらず、
地面へ墜落した！

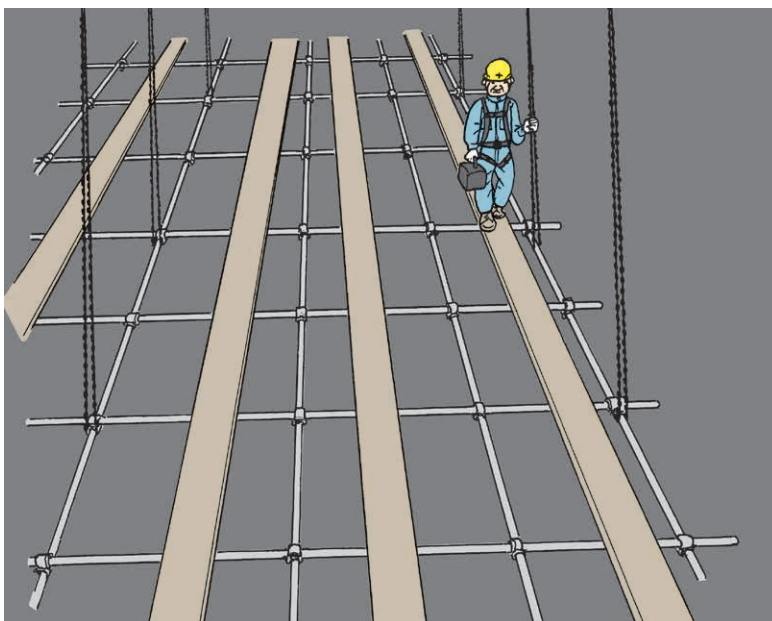
事例 ⑥ 暗がり作業中に墜落

夕暮れ時につり足場上を移動していた。

照明器具が設置されていなかったため、足元が暗く、足を踏み外して墜落した。墜落制止用器具の取付け設備もなかった。

その上で、組立・解体手順を周知徹底し、適切な使用と管理を行うことが重要である。加えて、つり足場上には、墜落制止用器具の取付設備や照明器具の設置が重要である。

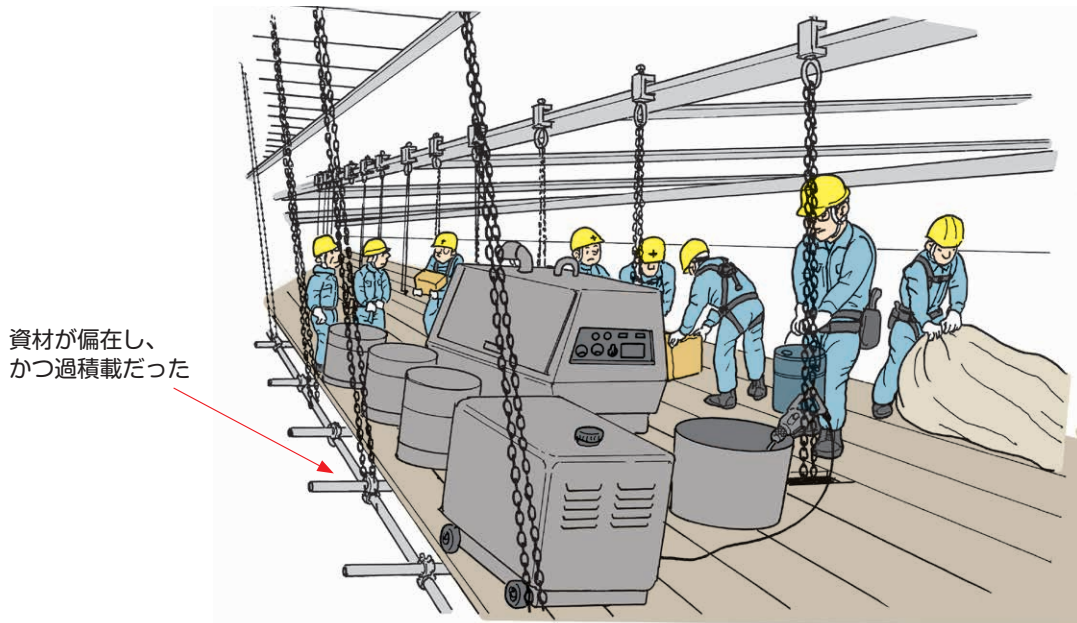
事例 7 資材を偏在して仮置きし倒壊

つり足場用の資材を、地面から足場上に移動させていた。

資材が偏在していたため、過荷重となり、つり足場が倒壊した。

つり足場は数多くのつりチェーンにより支持されたものであり、1本1本に実際に作用している荷重は構造上、バラつきが大きい。そのため、資材等が偏在しないよう、適切な管理を行う必要がある。解体したコンクリート片の重量に対する適切な管理も同様である。

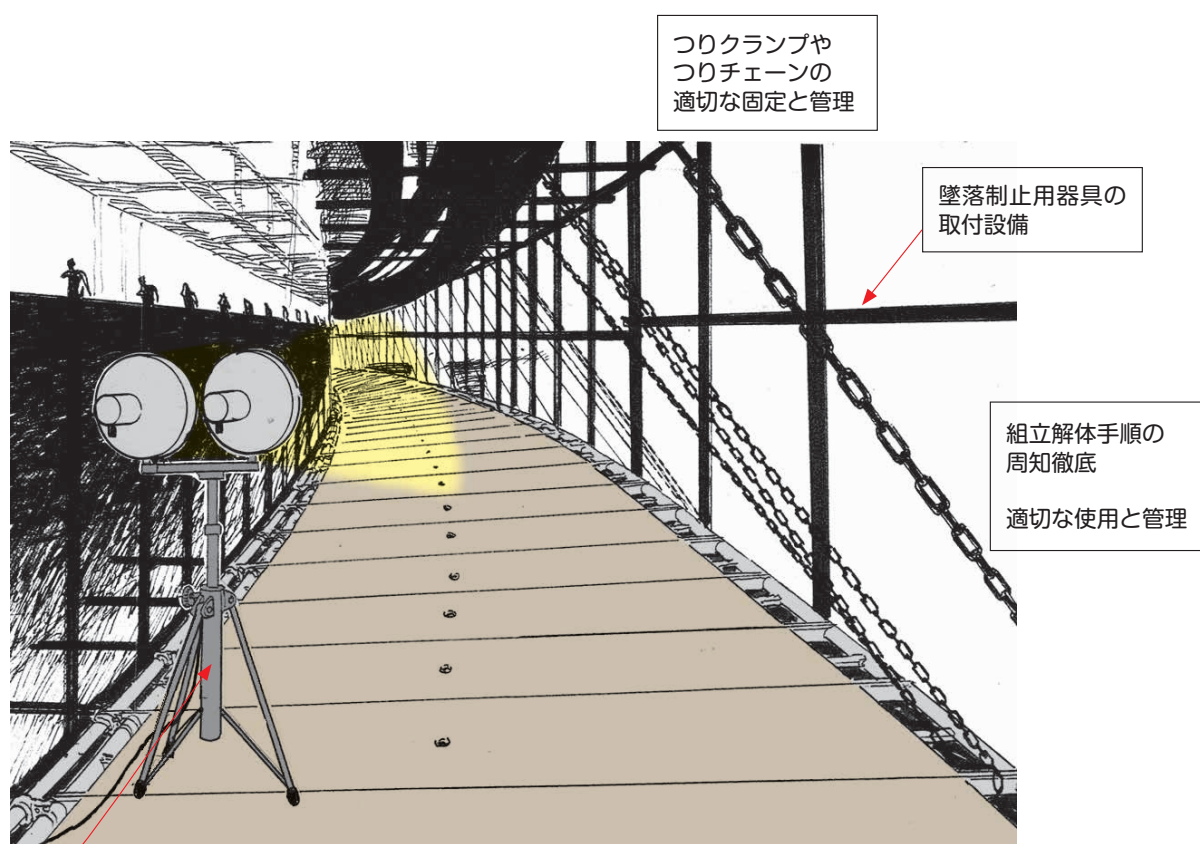
(1) つり足場の選定

純粹な墜落災害を防止するためには、システム式足場の普及を推奨することが有効と考えられる。墜落防止対策の基本は、作業床の確保（安衛則第518条第1項）であり、システム式つり足場では、その組立・解体作業時においても、基本的に足場上で作業が可能なためである。

照明器具の設置

システム式つり足場の利用

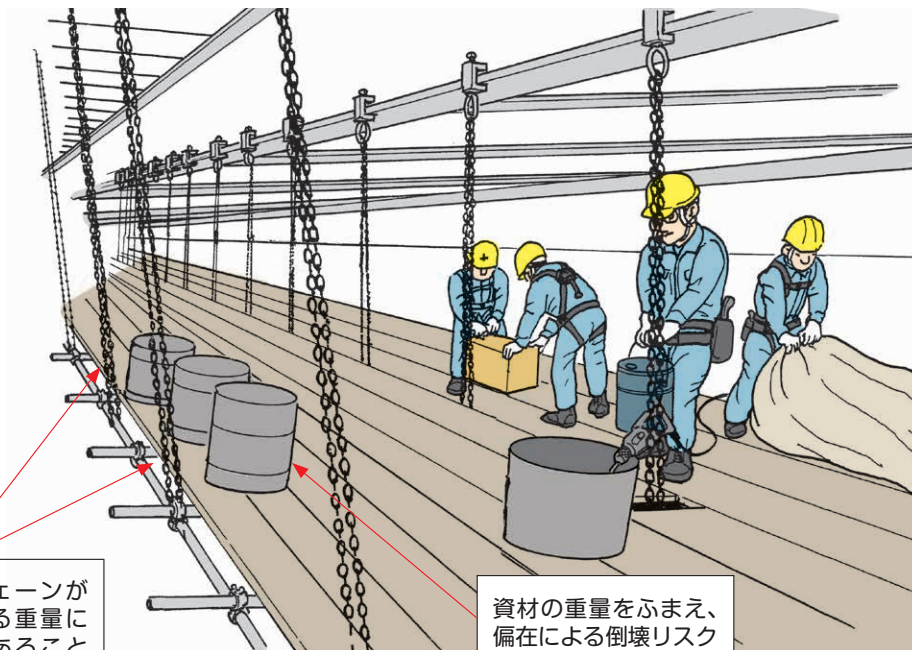
(3) 積載重量の管理

実際は各チェーンが負担している重量にバラつきがあることに留意

資材の重量をふまえ、偏在による倒壊リスクを適切に管理
